## Bunden er nået for Sytten!

På opfordring skriver jeg her et par ord om vinterens 2004 / 2005 bundbehandling af Sytten, DEN17, hjemhørende i Svanemøllehavnen i København.

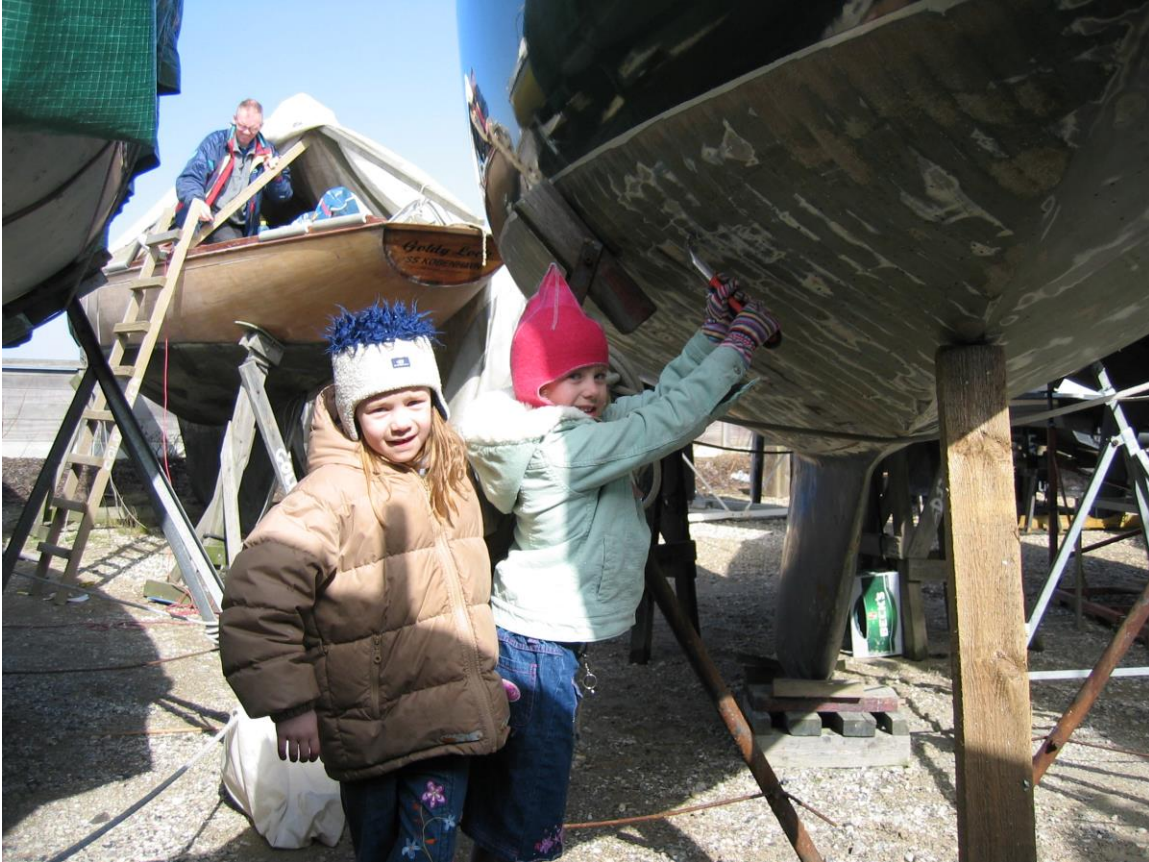
Blærerne var i max størrelse svarende til fem kroner i diameter, flertallet en 2 kroners størrelse. Der var formodentlig ca. 200 - 300 blærer fordelt tilfældigt under vandlinjen. Ved at trykke hul på blærerne fremkom en syrlig lugt/smag på den væske, der kommer ud af blærerne. Formodentlig begyndende osmose. (Jeg vil undlade at beskrive den kemiske proces, men blot henviser til faglitteratur vedr. osmose som findes i rigt omfang på nettet.) Når området med en blærer blev blottet, var tilbage en sort prik på ca. 5 mm i diameter. Ikke særlig dyb og kun i udkanten af glasfiberen.

- 1. afhøvling af gammel Epoxy og udboring af ”sorte prikker”
- 2. spartling af huller og slibning
- 3. spartling af bund
- 4. påføring af ny Epoxy
- 5. finish og bundmaling
