fra DEN 109

Renovering af dæk.

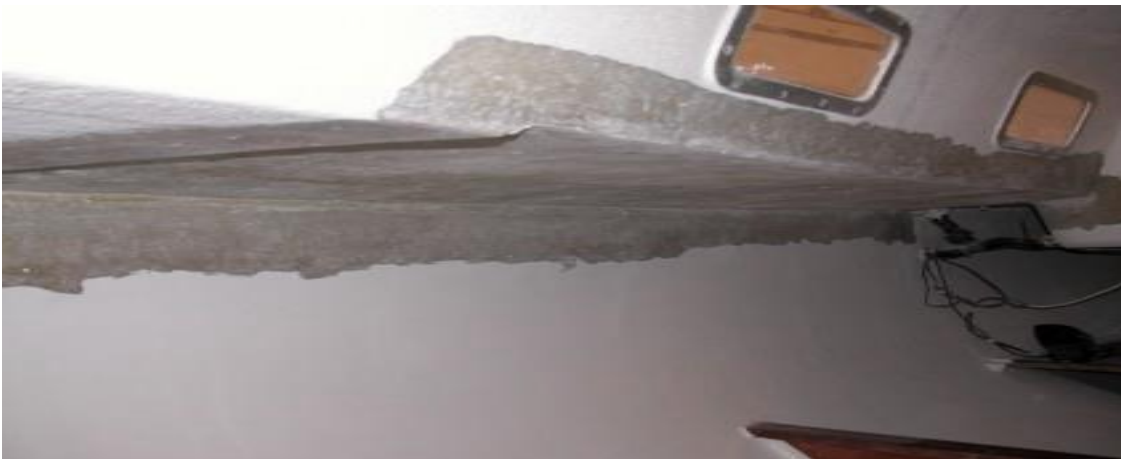
Problemet er, efter mange år med mange huller i dækket og naturligvis vand ned langs boltene i specielt skødeskinne, at balsakernen er væk – bogstaveligt talt.

På DEN 109 tog vi en dyb indånding og fjernede balsa og den nedre skal af glasfiber under begge sidedæk fra agterste del til 20 cm foran røstjern.
